伊方原発再稼働差止め仮処分命令申立事件

準備書面(8)

(基準・審査の総論的問題の補充書2)

福島第一原発事故の原因について

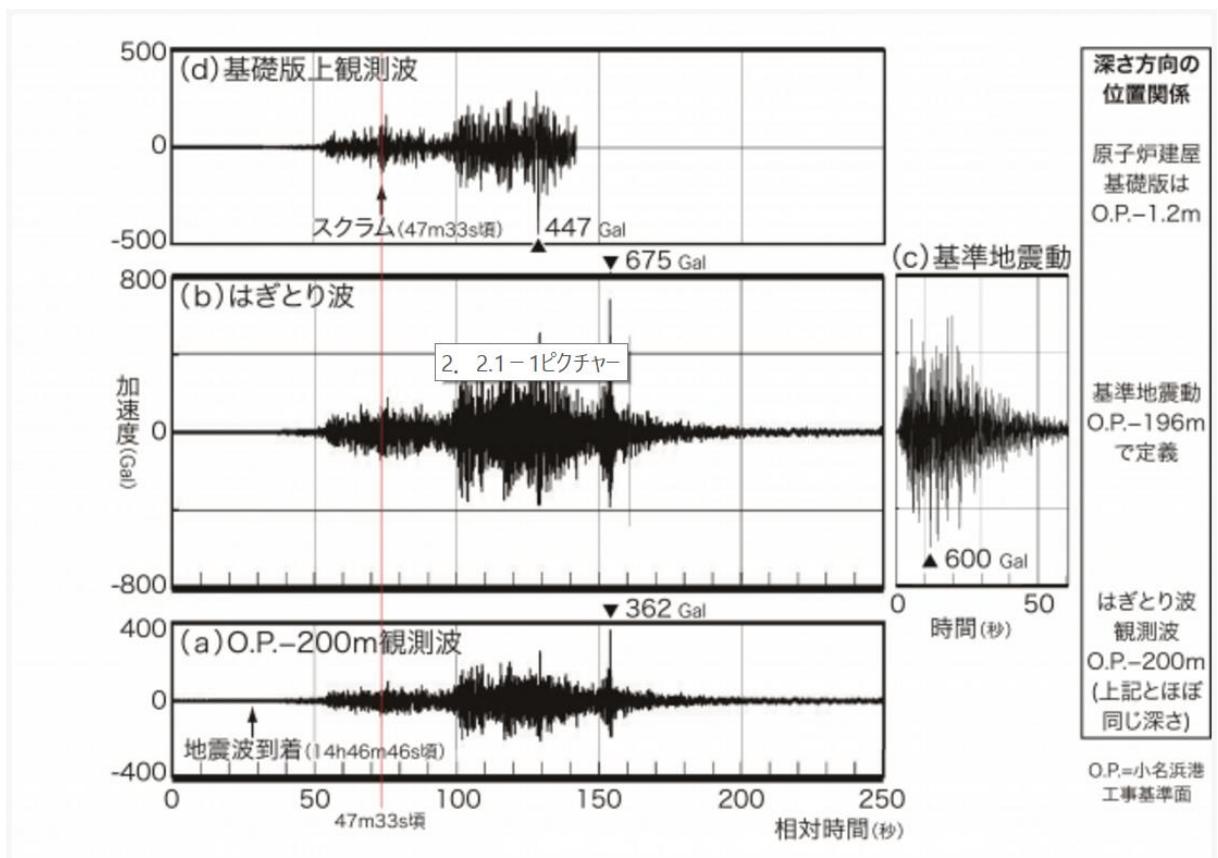
図1：東北地方太平洋沖地震による福島第一原発の揺れと基準地震動の加速度時刻歴波形（甲
C10・201頁図2. 2. 1-1）

図1の(a)は、敷地南部（1～4号機側）の「自由地盤系南地点」のO. P. (小名浜港工事基準面) - 200mにおけるEW（東西）方向の観測波形である。この深さは、基準地震動を策定した解放基盤表面（O. P. - 196 m）とほぼ同じだが、この観測波形を基準地震動の波形と比べるために「はぎとり解析」を経る必要がある。

図1の(b)に「はぎとり波」のEW方向を示す。図の(c)には、比較のために基準地震動 S s - 2 H (S s - 2 の水平成分) を示す。「はぎとり波」の最大加速度は 675 Gal であり、基準地震動の 600 Gal を上回っている。(b)と(c)を比較してもう一つ重要な点は、振動継続時間が基準地震動 S s - 2 H は全体でも 60 秒ほど、強い揺れ (300 Gal 程度以上) は二十数秒ほどにすぎないのに対して、「はぎとり波」では、かなりの揺れが 120 秒程度、強い揺れに

限っても 50 秒以上続いていることである。これは、原発施設全体に「繰り返し荷重」として厳しく作用し、疲労破壊を起きやすくしたであろう。また「床応答スペクトル」を大きくして原子炉建屋各階の機器・配管系への影響を増大させる傾向を持つ。

また、図 1 の(d)は、基礎版上観測波であるところ、これからも明らかなように観測波が観測地システムの不具合によって記録開始から 140 秒程度で中断しており、「はぎとり波」の時刻歴から見て、記録中断以降にも強大な加速度が出現している可能性が高いことが非常に重要である。

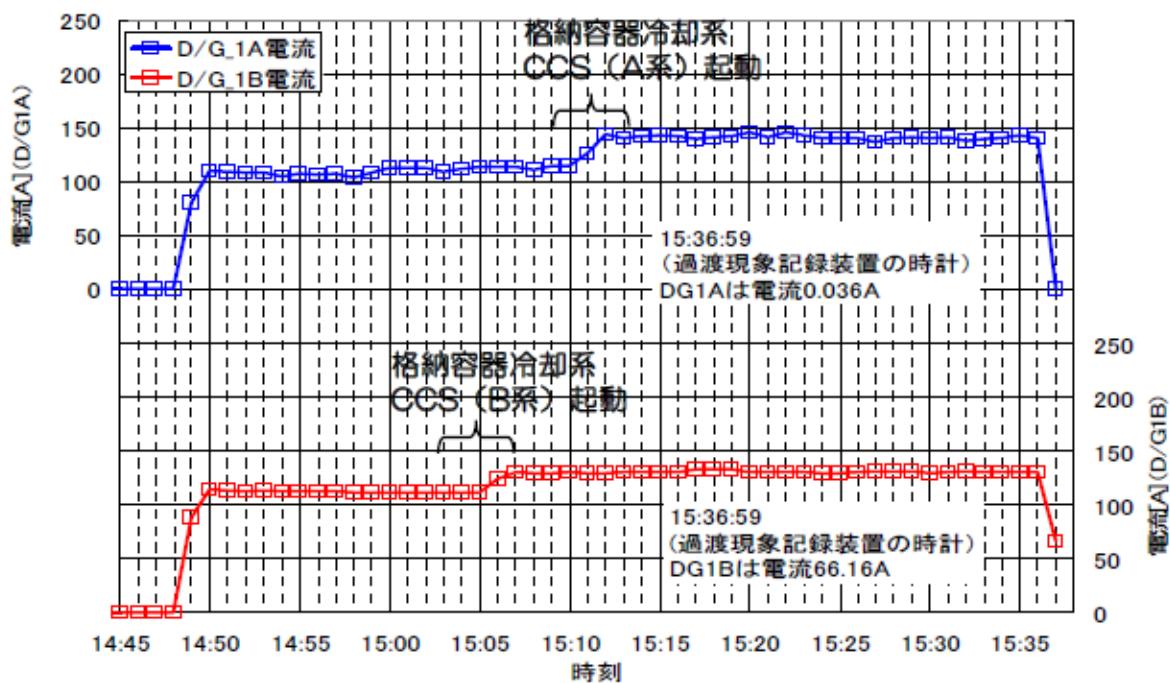
B系については、15時36分59秒時点で非常用ディーゼル発電機が稼働状態であり非常用ディーゼル発電機及び非常用母線の電圧も定格値を維持しているが、非常用ディーゼル発電機の電流が15時35分59秒と15時36分59秒の間のいずれかの時刻に大幅に低下し半減している（図1）。このB系の非常用ディーゼル発電機の電流低下については、東京電力は格納容器冷却系の海水ポンプの停止により負荷が下がったために電流値が下がったと考えていると説明しているが、この電流値の低下は格納容器冷却系の起動時の上昇より遙かに大きく（図1），これで説明できるかは疑問である。

図1：甲D 4 9 9 – 1 5（上半分がA系、下半分がB系の非常用ディーゼル発電機の電流値の推移）

このように、東京電力発表の過渡現象記録装置の1分周期データによれば、15時36分59秒までに、1号機A系非常用電源が機能喪失したことは確実であり、1号機B系の非常用電源にも既に異常が生じていた疑いがある。

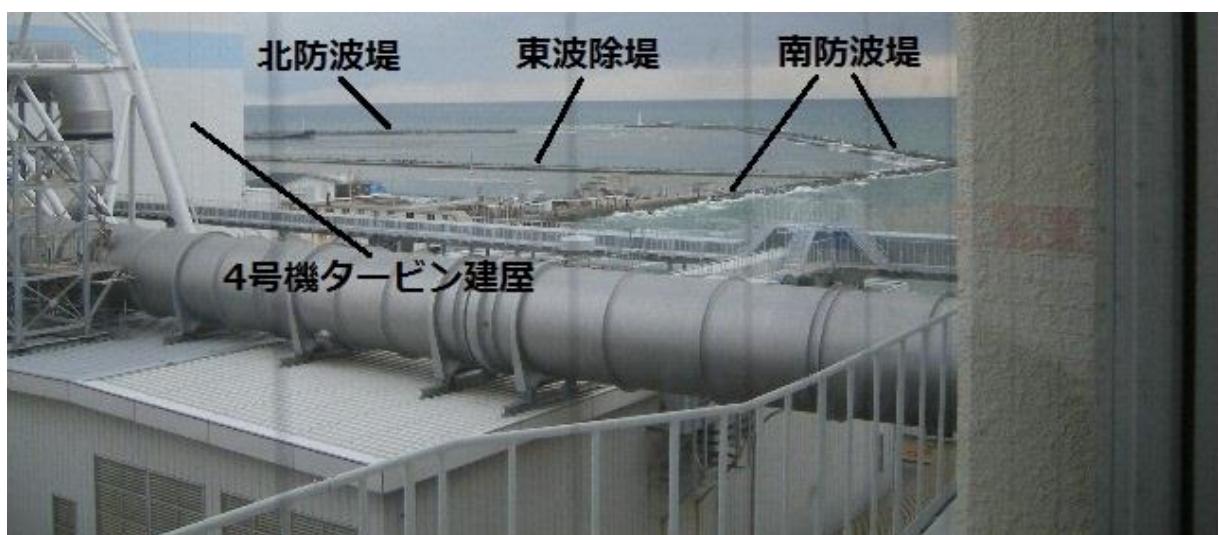
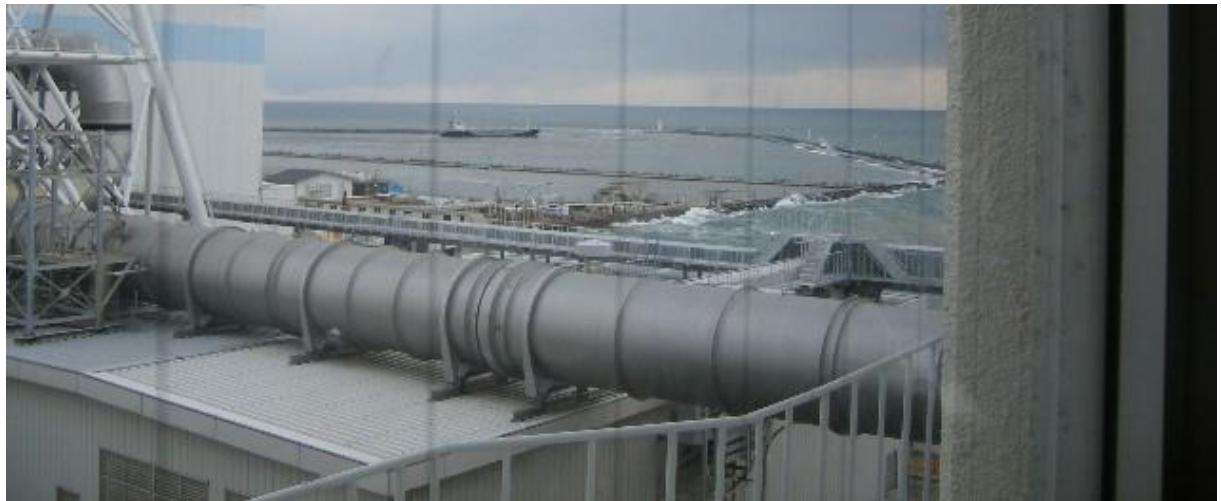
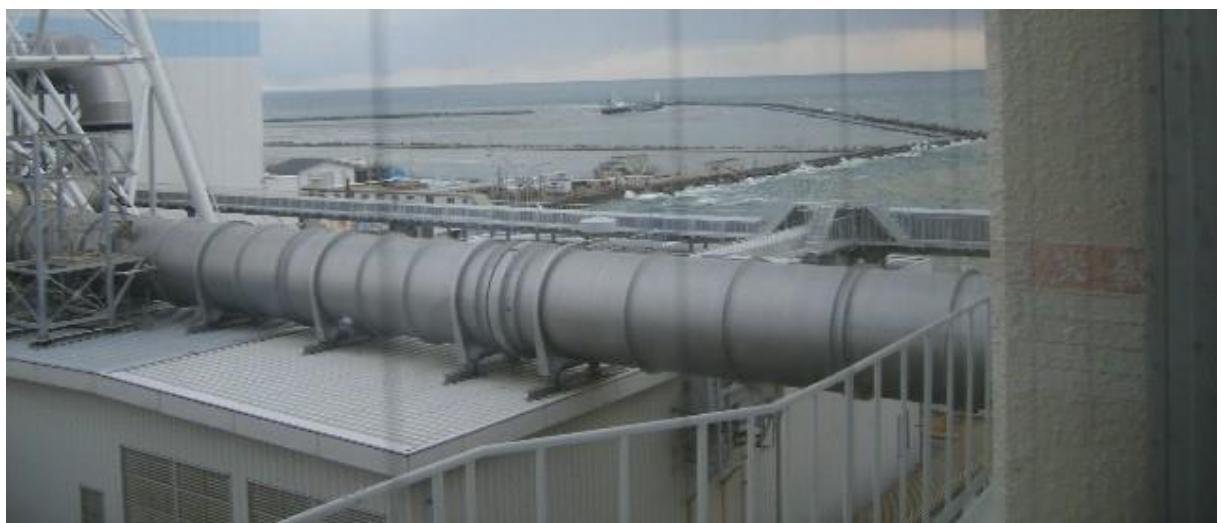
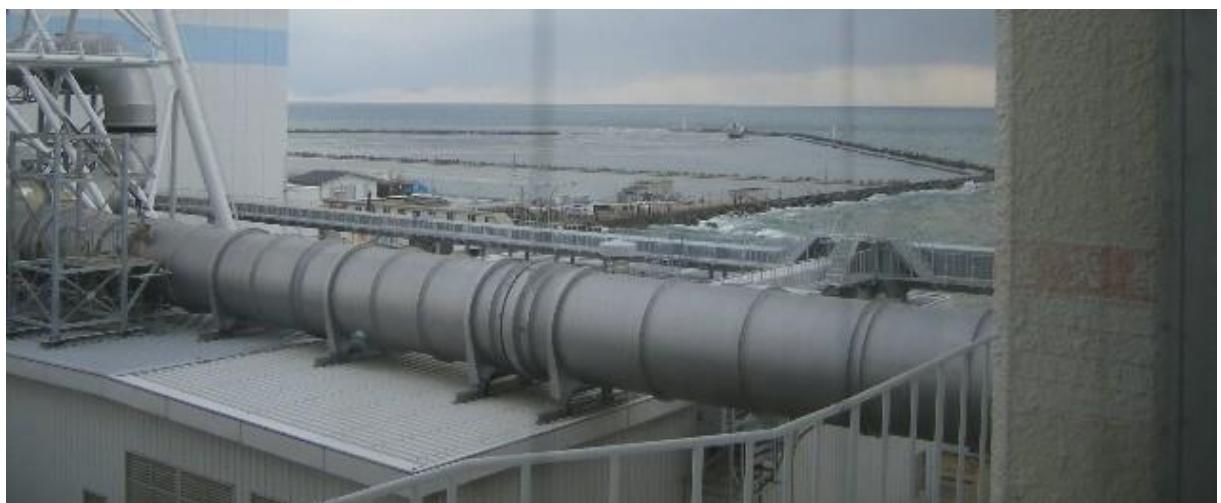
上から、写真2、3、4（甲D501）

写真1～4では、海面はほぼ水平で通常の波（波浪）が見られるものの津波状の上下動は見られず、南防波堤（写真手前側）、北防波堤（写真左奥）、東波除堤（港内）が露出しているが防波堤の天端部近くまで水位が上昇している様子が写っている。南防波堤及び北防波堤が高さ5.5m、東波除堤が高さ5mであること及び第1波の波形が速い満ち潮状で波高計設置位置での最大波高が約4mであることからすれば、この写真は第1波が福島第一原発敷地直前に押し寄せているところとみるのが自然である。

また、この写真1～4では、津波の水位が次第に低下していることがわかる。東京電力も「写真1から4の1分26秒間において、徐々に水位が低下している」と評価している（甲D499-4）。

以上のことから、写真1～4は第1波のピーク以降の部分が福島第一原発敷地直前に到達したところを撮影したものであると判断できる。この点については、東京電力も同意見であると考える。そして、写真1の水位が南防波堤付け根部でも天端部に近くなっていることからすれば、写真1は第1波のピーク付近が福島第一原発敷地直前に押し寄せているところを撮影したものと考えられる。

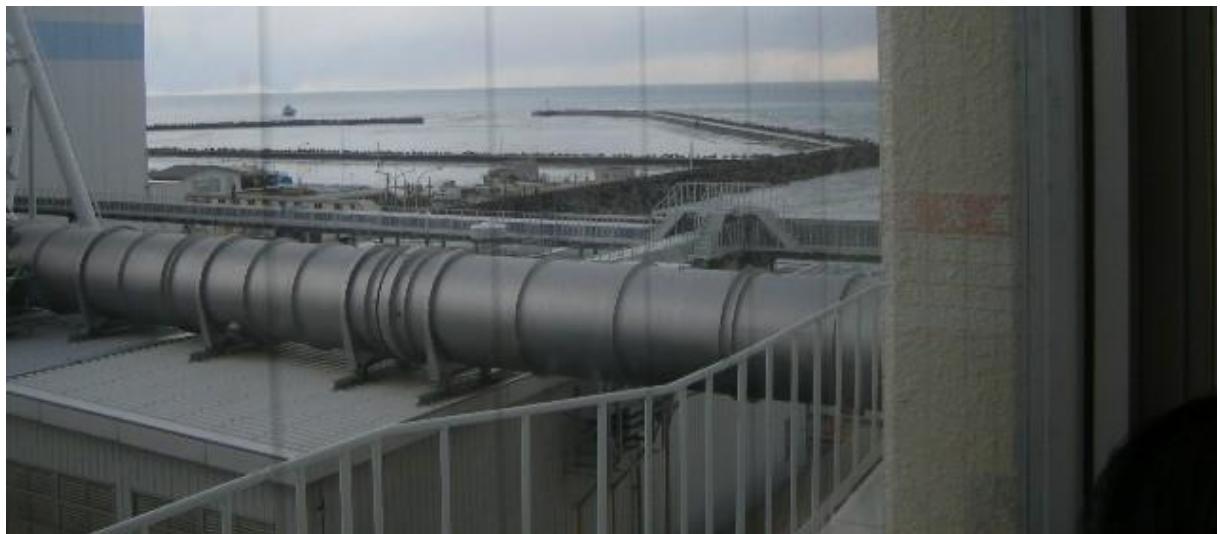
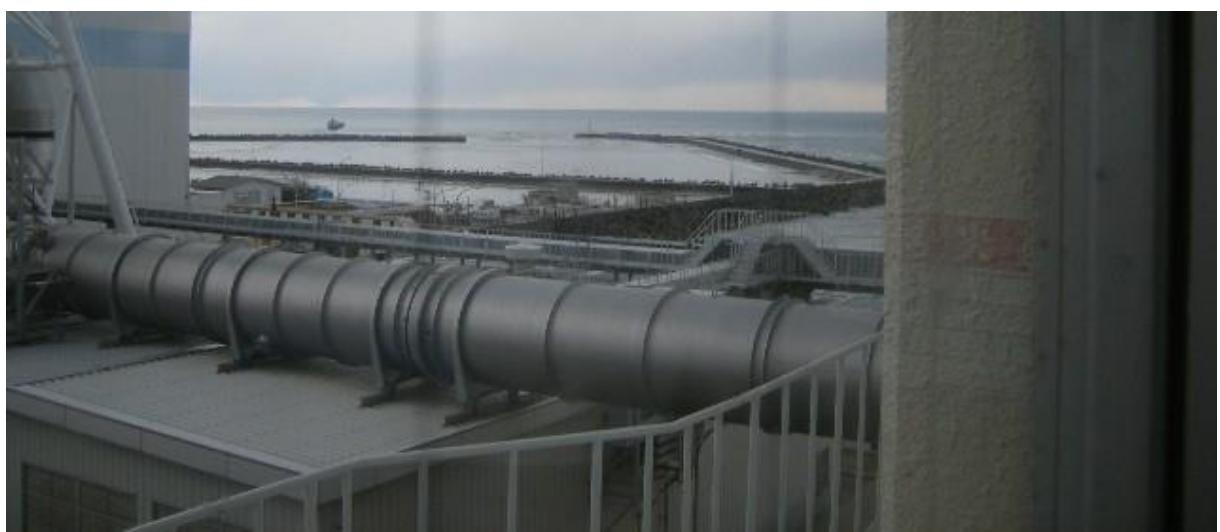
上から、写真5、6（甲D501）

写真5と写真6には南防波堤先端部の先（写真奥、海側）に、南防波堤先端部とほぼ平行な小さな津波が写っている。

後に撮影されている。債権者らは、これが第2波（1段目）であると考える。その理由は第1波のピークから5分ないし6分後、次に写真7以降で見るように第2波（2段目）のほぼ1分前という敷地近傍への到達時刻が波高計の実測データときれいに整合することにある。

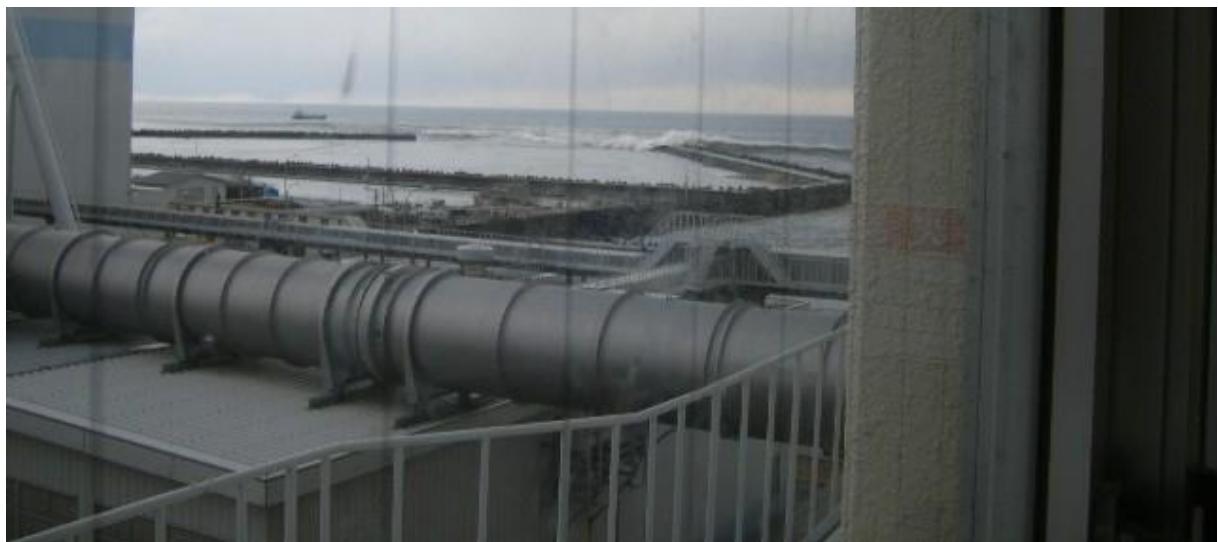
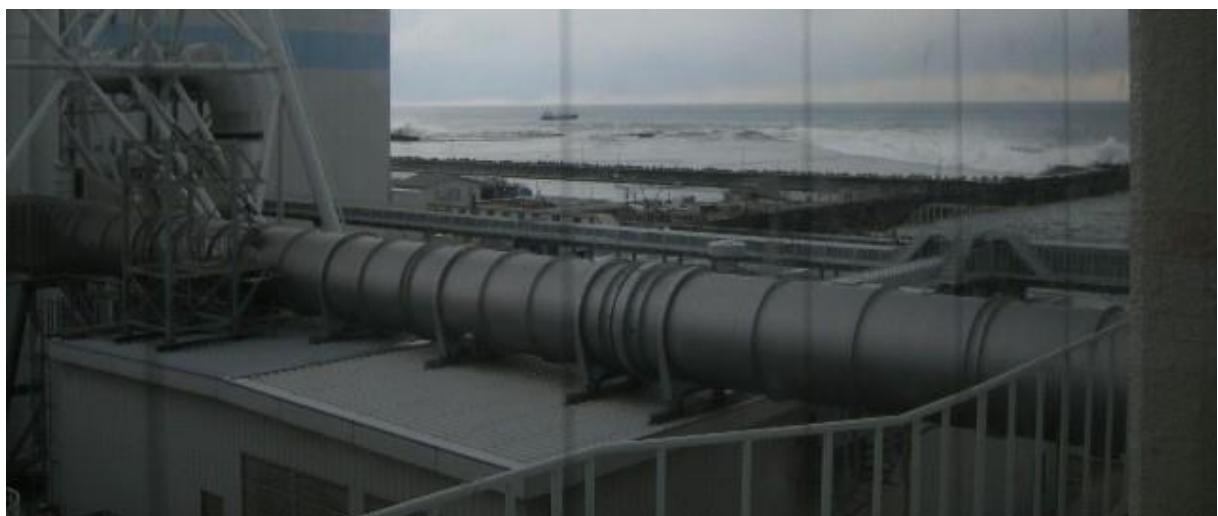
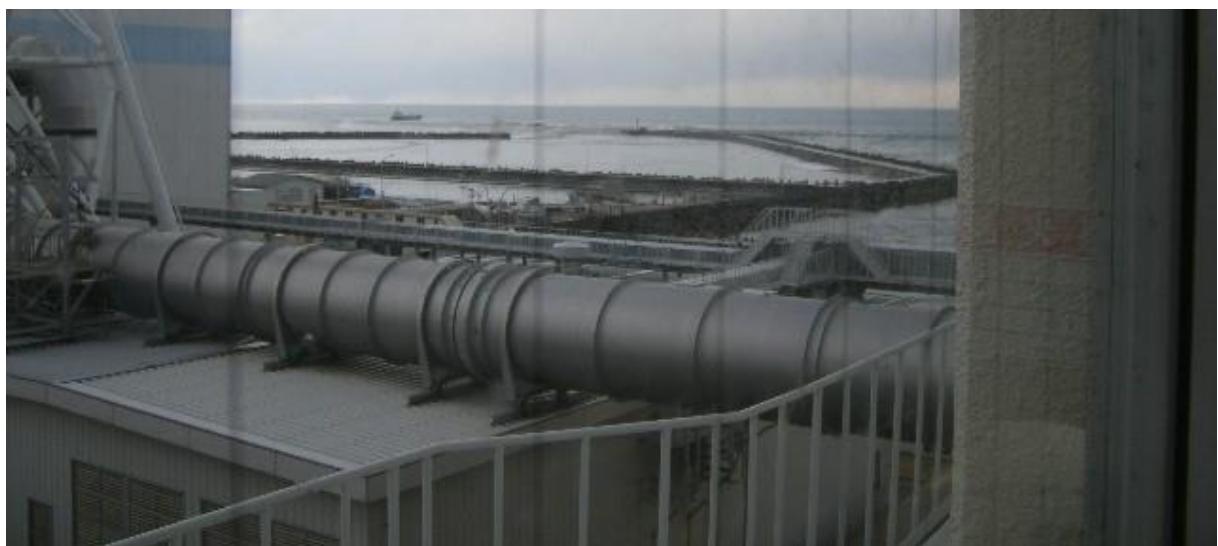
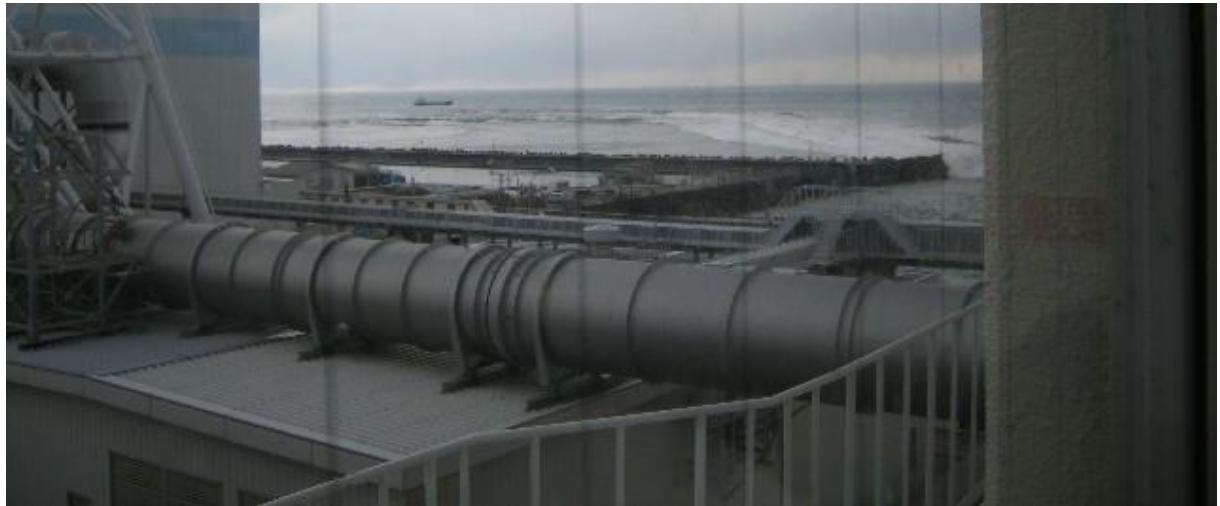
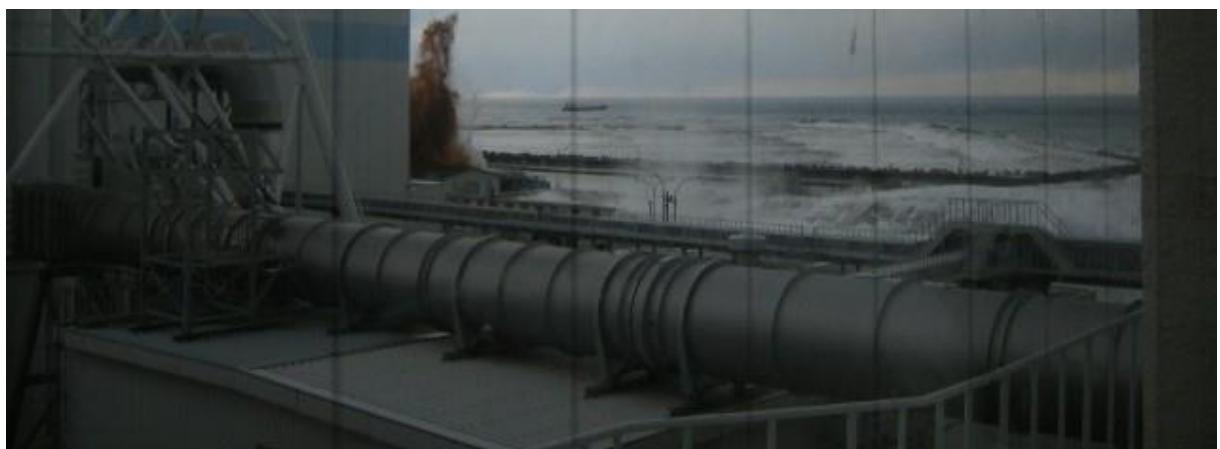
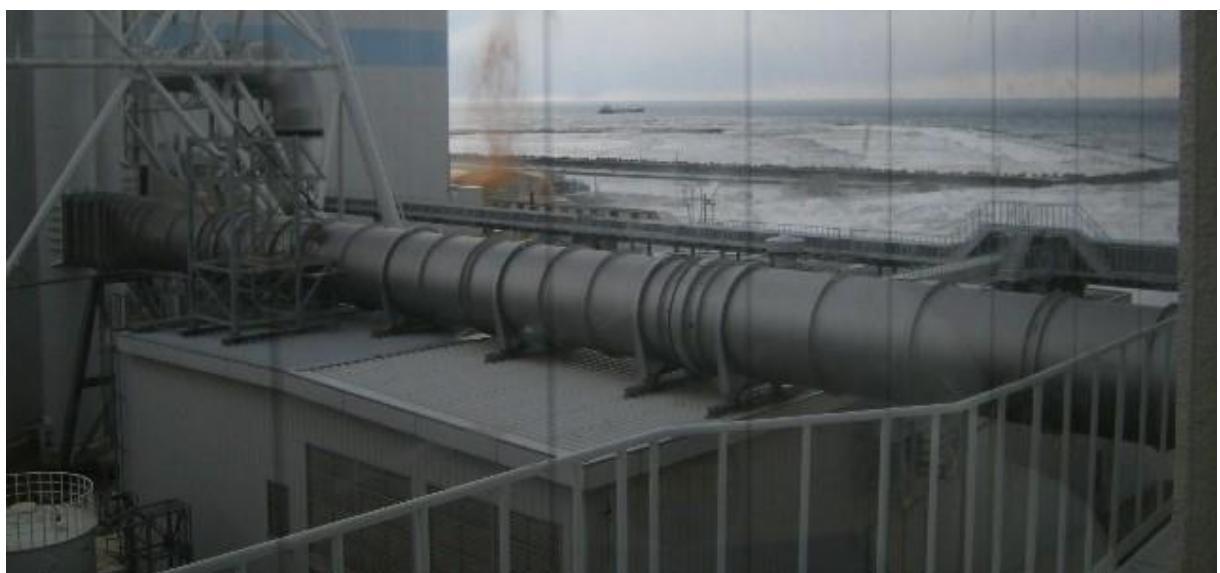
上から、写真7、8、9（甲D501）

上から、写真10、11、12（甲D501）

写真7から写真12にかけて、津波が南防波堤及び北防波堤を越流し防波堤が津波に呑み込まれて見えなくなる様子、津波が防波堤先端部から防波堤(南防波堤)付け根部へと原発敷地に迫ってくる様子に目を奪われる。

しかし、ここではさらに2つのことに注目したい。1つは、津波は南防波堤及び北防波堤を越流しているが、港内への波及はあまりなく港内中央部の海はほとんど荒れていないこと、そして港内にある東波除堤は、南防波堤や北防波堤より高さが低いにもかかわらず露出したままであることである。債権者らは、このことからこの津波が4号機海側エリアに着岸しても、防波堤の奥深くにあることにより守られている1号機敷地への津波潮上には至らなかったという結論を導いた⁸。他方、東京電力は、このことから津波の波高が低かったと主張してこの一連の写真に写っている津波は第2波(1段目)であるとしている。

このように写真7～12に写っている津波が第2波（1段目）であるとすることは不合理であり、第2波（2段目）とすることが合理的である。

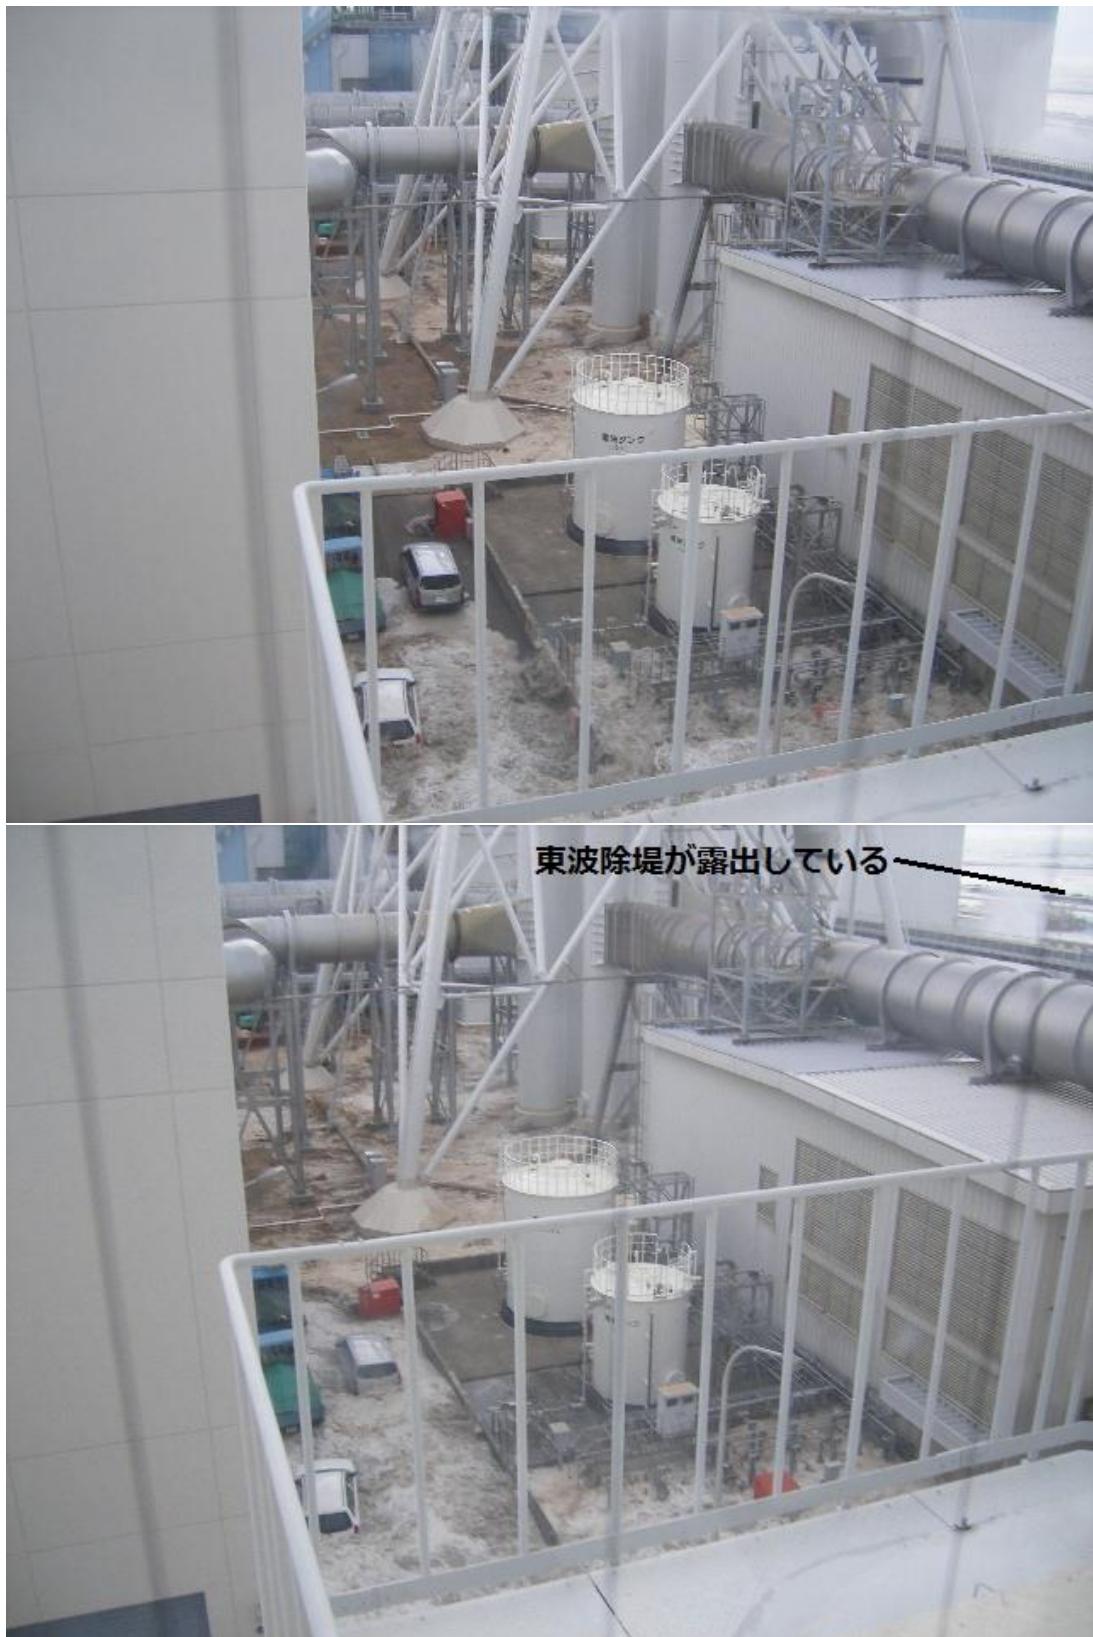
上から、写真13、14（甲D501）

これらの写真では10m盤の敷地に津波が潮上している様子が写っているが、写真右上隅に写っている港内部分で東波除堤が露出していることからわかるように、防波堤の外側の敷地には津波が潮上しても、この時点では防波堤の内側の10m盤には津波の潮上は開始されていないと解される。この点については東京電力も同意見である（甲D 499-8）。

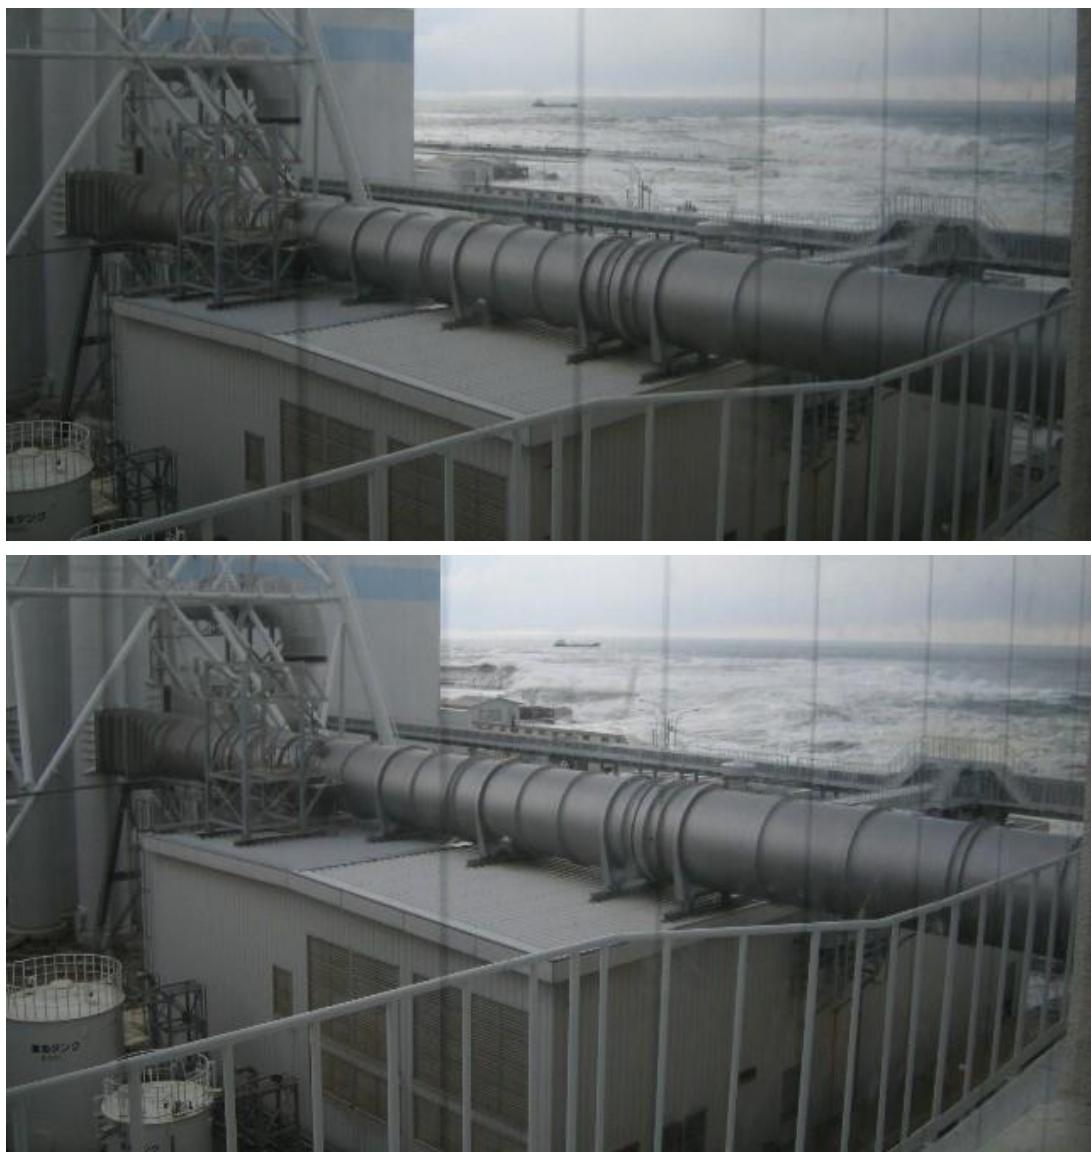
上から、写真15、16（甲D 501）

写真15では大津波が南防波堤をまさに越流しているところで南防波堤に沿って津波が高い波頭を見せている。写真16では津波が東波除堤を越流しているが、波の先端が写真15での南防波堤の線から大きく北側（写真では左側）に移動していることが読み取れる。この津波の前線とその移動を地図に落とすと、津波は防波堤の影響で防波堤の内側（港内）では東から西ではなく南東から北西に向けて進行していることがわかる（図5の1）。

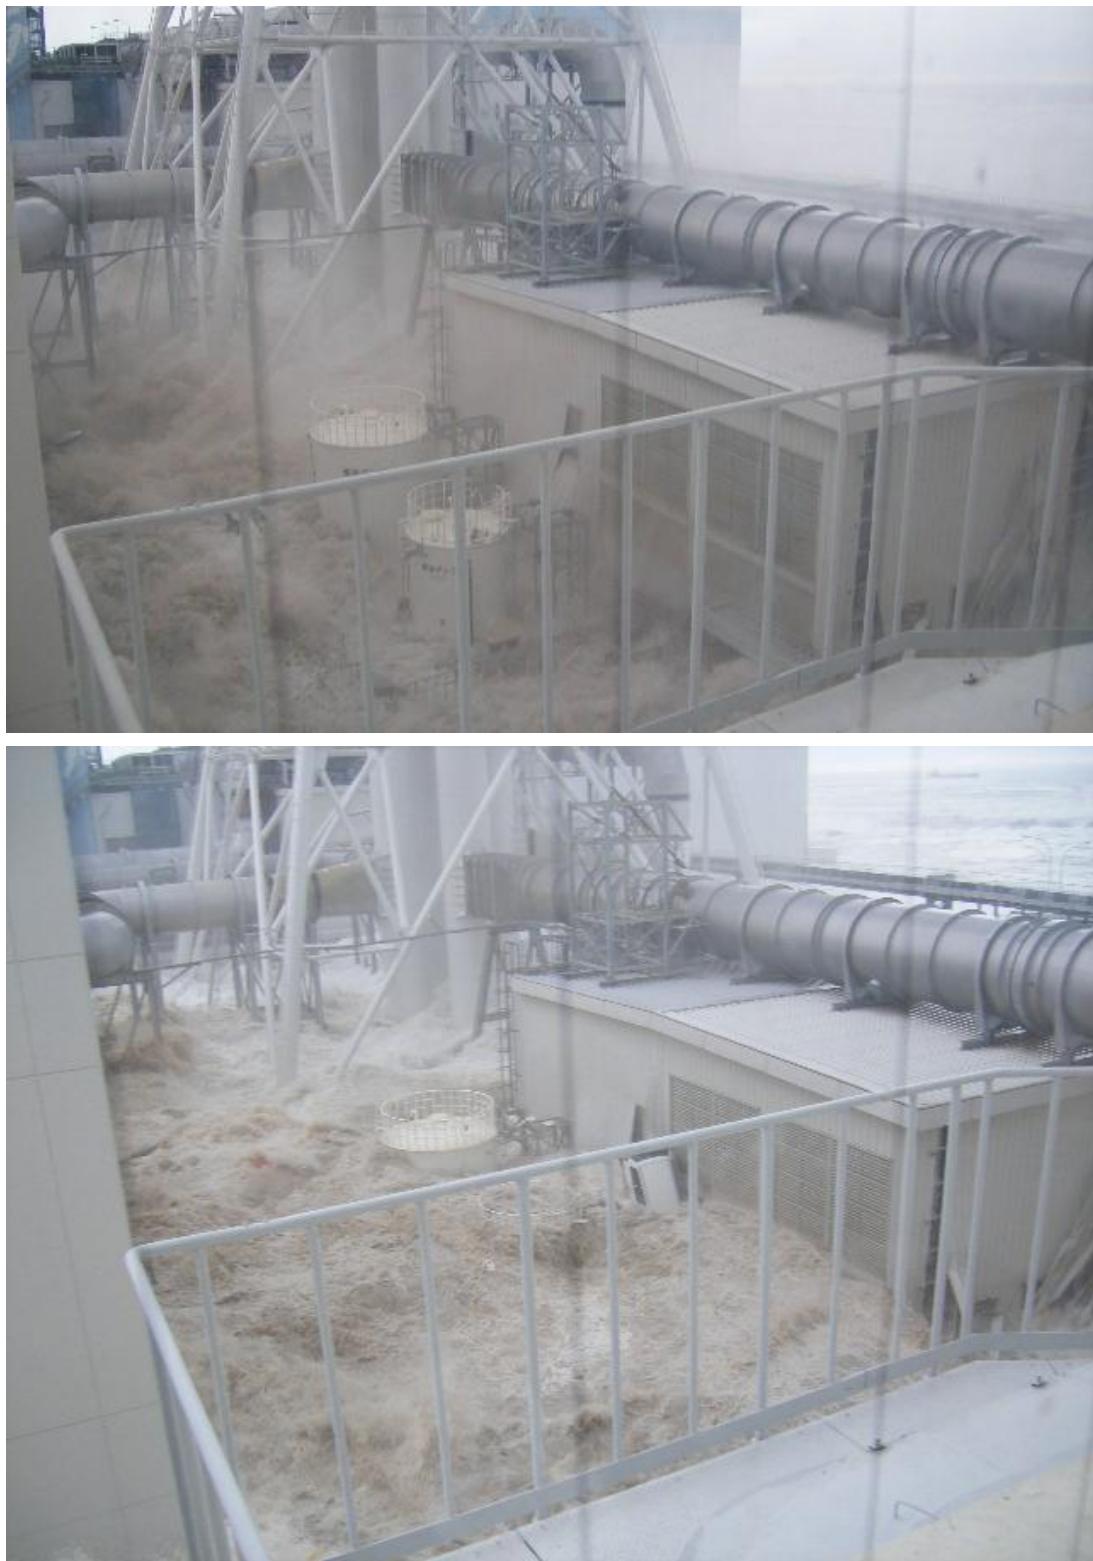
写真17及び写真18では津波が4号機南側の敷地を潮上する様子が写っている。

上から、写真17、18（甲D501）

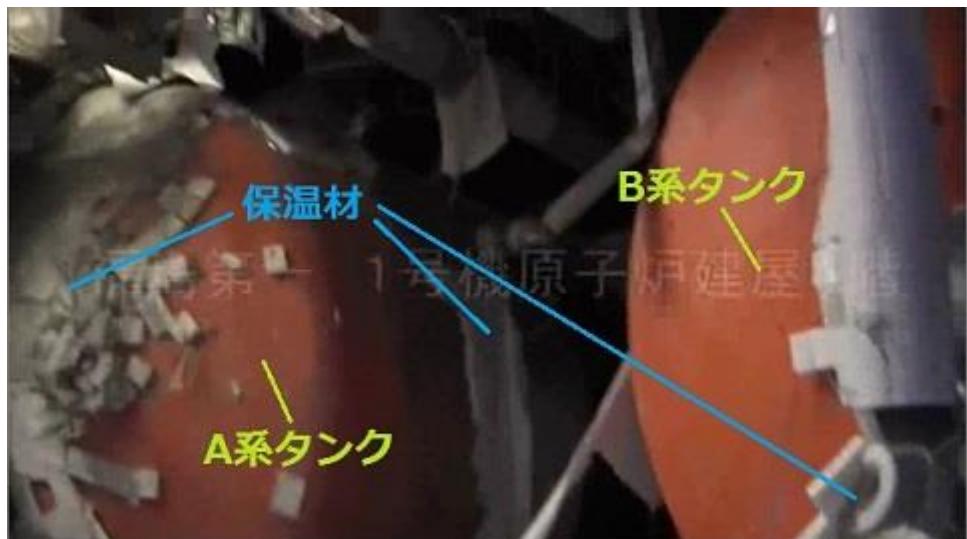
写真1：非常用復水器南側の保温材脱落状況（甲D504）

この写真からは、非常用復水器タンクがいずれも南側の中央寄り部分で保温材が激しく脱落していること（左側に見えるA系タンクでは左側すなわち西側は保温材が残っていることがわかる）、A系タンクでは南側面から北側に行くと保温材が残っており保温材の脱落の程度は南側で著しいことがわかる。

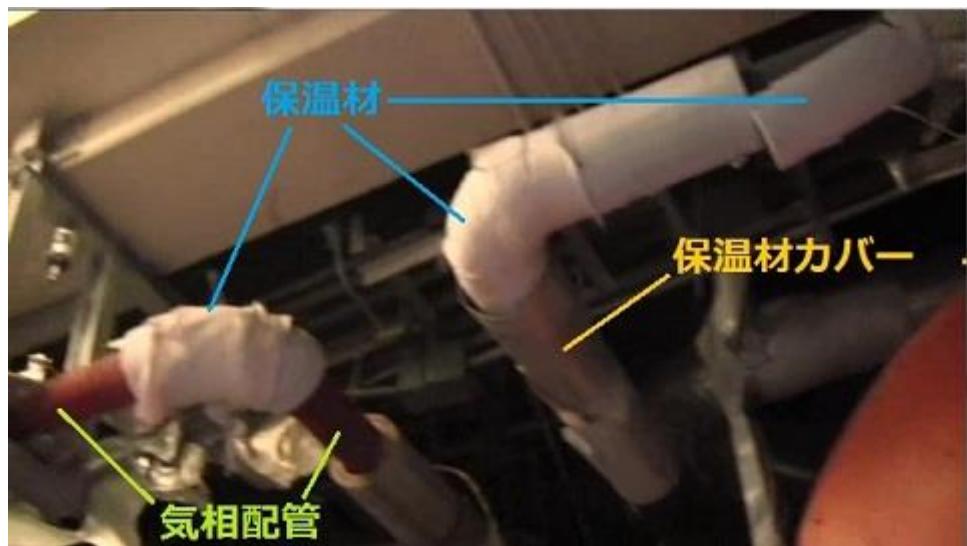
写真 2：非常用復水器南側気相配管の保温材脱落状況（甲D 504）

ここで、銀色に見えるものが保温材カバー、白いものが保温材、赤茶けたものが配管本体である。ここでも手前側である南側では保温材が脱落して配管がむき出しになったり、保温材カバーが脱落していることがわかる。

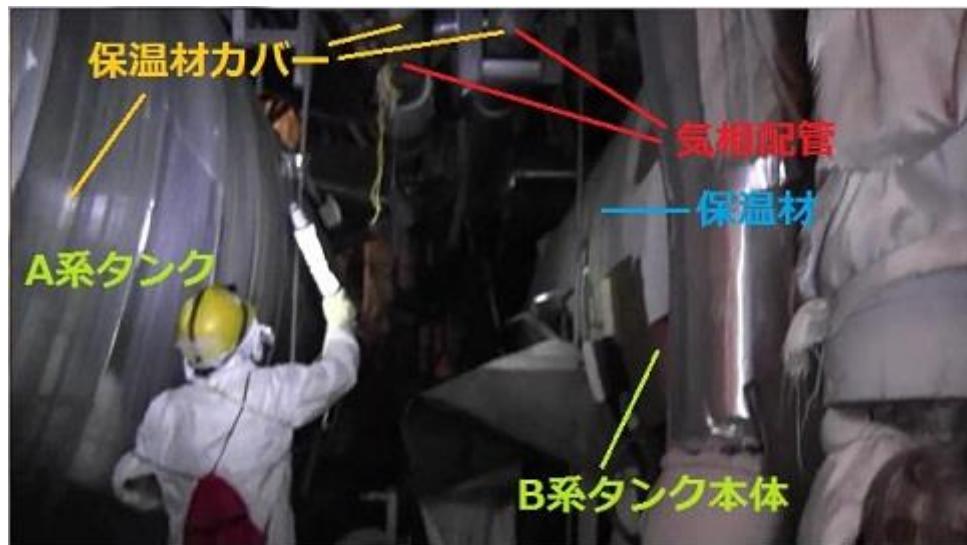
写真 3：非常用復水器中央部の保温材の状況（甲D 504）

この写真からは、南側側面から北側に少し進んだ中央部では、左側のA系非常用復水器タンクでは保温材カバーが残っており保温材の脱落はなく、右側のB系非常用復水器タンクでは保温材カバーの脱落があり手前側では

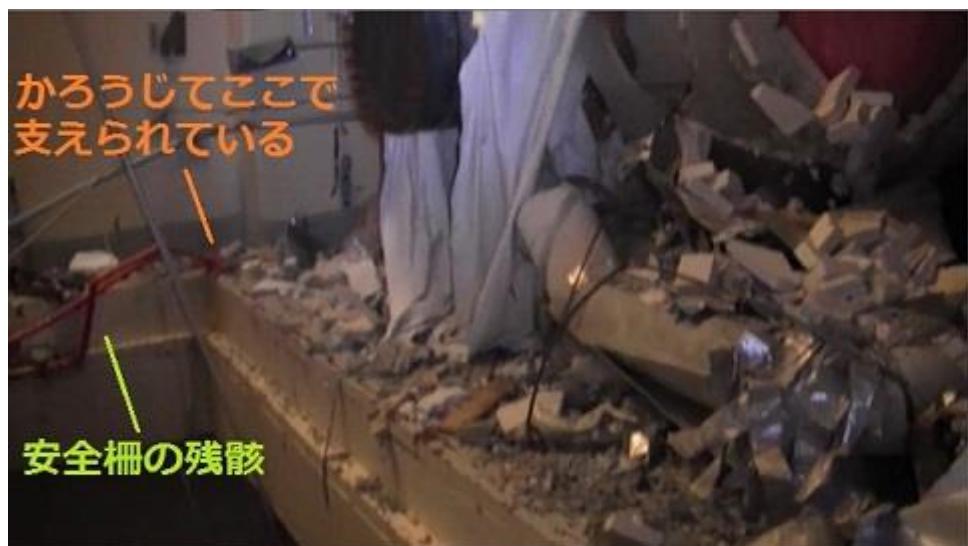
写真4：4階大物搬入口北側安全柵が失われた状況（甲D 504）

写真4では、4階床面を貫通している大物搬入口の開口部の縁に沿って

設置されている鉄製の安全柵の北側部分が失われていること、開口部西側に大きく歪み変形した安全柵が残存していることがわかる。写真5を見ると、4階大物搬入口西側に歪んで残存している安全柵は、もともと西側には安全柵がないので、これは安全柵の北側部分が爆発により変形して西側に倒れ込むような形になっているものであることがわかる。

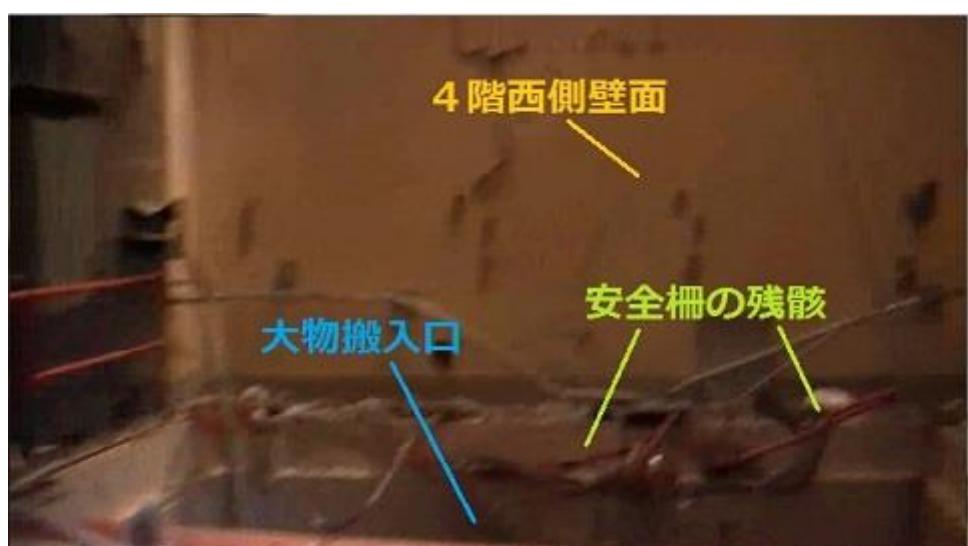
写真5：大物搬入口西側に北側安全柵が移動した状況（甲D 504）

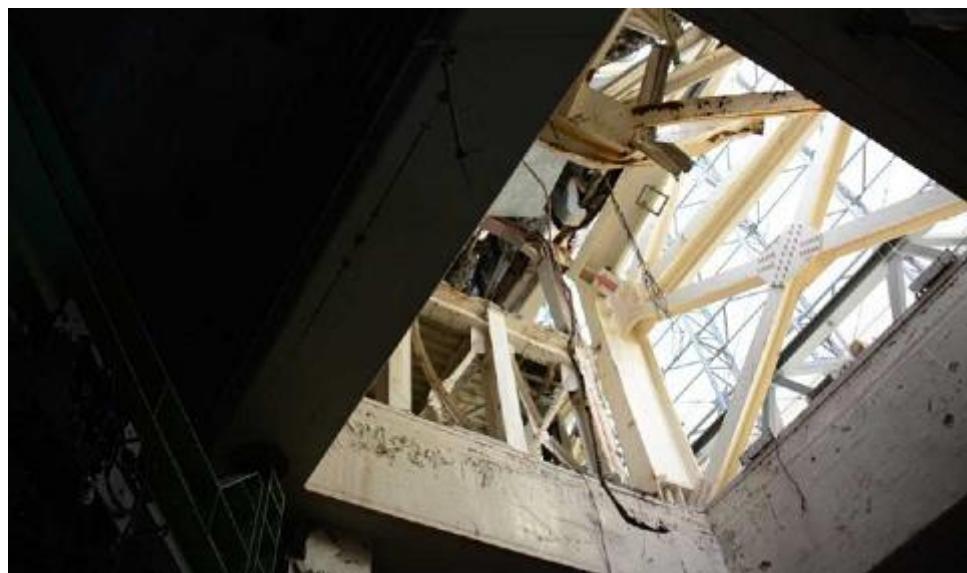
この1号機原子炉建屋5階大物搬入口（4階天井）の鉄製の蓋は、2011年10月18日以降の東京電力や原子力規制庁等の立入時点では、存在せず、写真8のように開口した状態で、鉄製の蓋の行方は現在もわかつていない。

写真8：5階大物搬入口（4階天井）の状況（甲D 505・25頁）

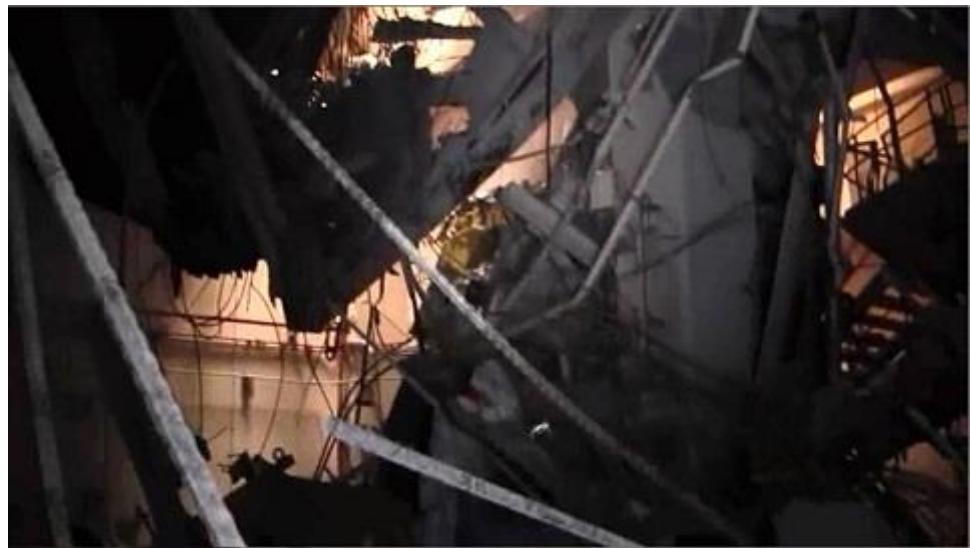
写真 9 : 原子炉建屋 4 階北側天井の破損開口部の状況 (甲D 504)

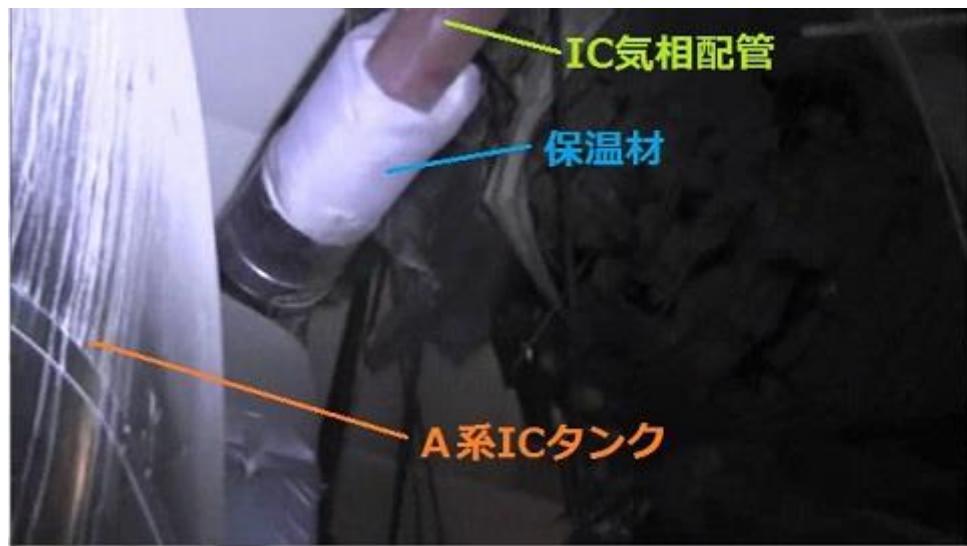
写真11：非常用復水器北側の保温材脱落状況（甲D504）

ここで、気相配管の保温材は一部脱落しているが、破損開口部に近いA系のICタンクは保温材カバーも脱落しておらずほぼ無傷の状態である。

そうすると、原子炉建屋4階北側天井の破損開口部の崩落とそこから吹き込んだ爆風による損傷は、気相配管の保温材カバーと保温材を一部脱落させたにとどまり、破損開口部近傍にあったA系ICタンクの保温材カバーにも影響を与えたなかったものであるから、それよりも遠くにあるものに損傷等を与えたとは考えられない。

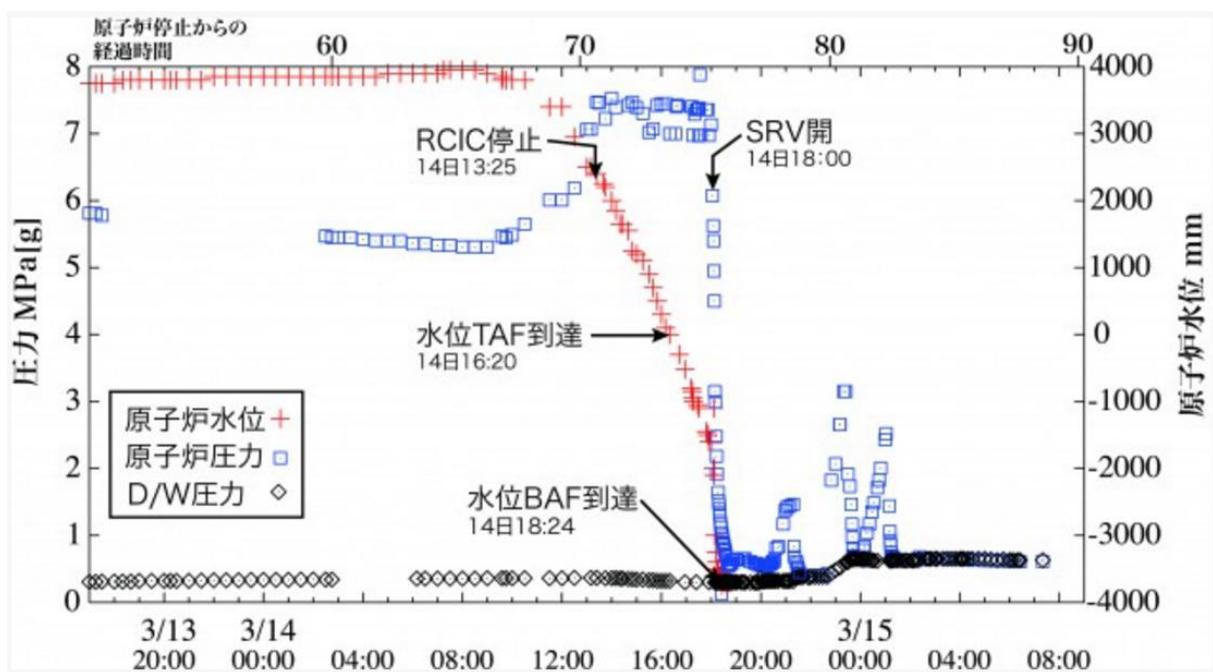
しかし、図1に示されるように、R C I Cが停止する3時間以上前の3月14日午前10時までには、原子炉水位は低下し始める一方、原子炉圧力は上昇に転じている。この現象はR C I Cがもはや炉心冷却系としての機能を喪失していたことを示していると考えられる（甲C10・166頁）。

図1：2号機RCIC停止後の原子炉減圧、SRV弁開、原子炉水位の低下（甲C10・166
頁図2.1.4-3）
