平成28年(ワ)289号 伊方原発運転差止等請求事件

準備書面12

(地すべり)

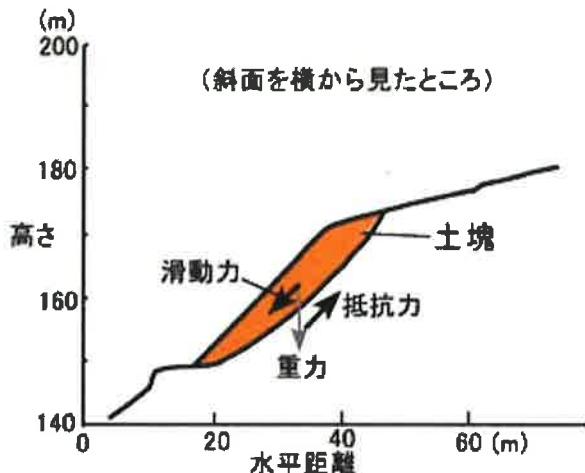
出典：日本森林学会「森林科学 No.56」（7頁）

斜面は、重力によって絶えず下に動こうという力（滑動力）が働いている一方、地層は、それに抵抗する力（抵抗力）を働かせて、斜面の変形や移動を抑えている。

しかし、大雨や地震動を主要な原因として、土層や岩盤内に、部分的にせん断された小さな傷が形成される。そして、この小さな傷が繋がっていくことにより、地層内のある面において、下に引っ張る力が抵抗する力を上回ると、この面（すなわちこれがすべり面となる。）で地層が断ち切られ、あとは重力に従ってすべり面の上にある土塊が一体となって滑り落ちていく。

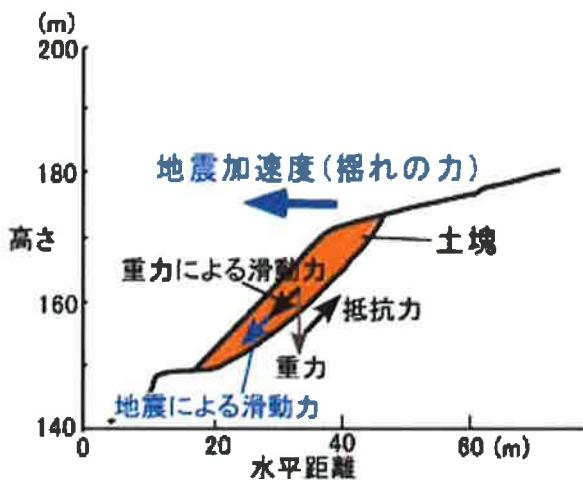
出典：日本森林学会「森林科学 No.56」（8頁）

地震の揺れにより、地震動の水平加速度が重力加速度に加わって重力加速度が増大する結果、土塊重量が大きくなる効果が生じると共に、合成加速度の方向が変化し、瞬間的には斜面傾斜が大きくなつたような効果が生じる。滑動力は、土塊重量と $\sin \theta$ (θ は斜面傾斜角) との積により与えられ、土塊重量が重いほど、あるいは斜面傾斜が急なほど大きくなるため、この効果が生じる結果、滑動力が増大する。

旧震度6(現気象庁震度階級6弱に相当する。「気象庁震度階級の解説」参照。)の下限に相当する揺れである水平加速度250ガル、垂直加速度100ガルの地震動が作用した場合を考えると、重力加速度が最大で12パーセント増大(したがって土塊重量もそれだけ増大)し、斜面傾斜角が最大で13度大きくなると計算される。この結果、斜面土塊に作用する滑動力は、平常時に比べて最大で50パーセント程も増大する。

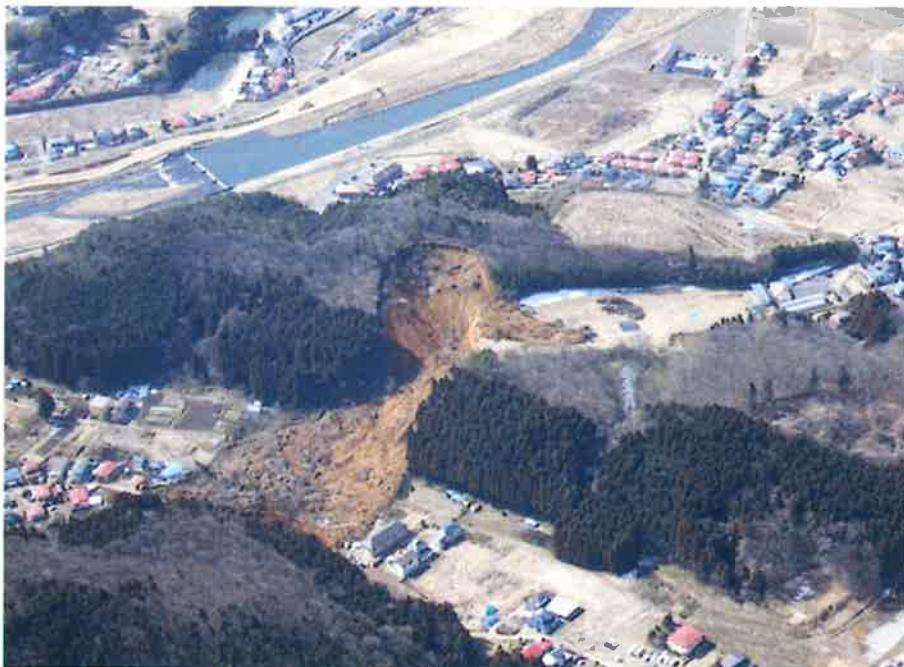
出典：独立行政法人土木研究所「平成 23 年（2011 年）東北地方太平洋沖地震 ヘリ調査（速報）」

東日本大震災により、高さ 50 メートル程、斜面勾配 15 度程度の山で、移動距離約 120 メートルの地すべりが発生した。これにより、10 戸が全壊し、13人が死亡した（甲B110－東北地方太平洋沖地震発生直後の斜面災害状況と福島県白河市の地すべり災害－6枚目）。

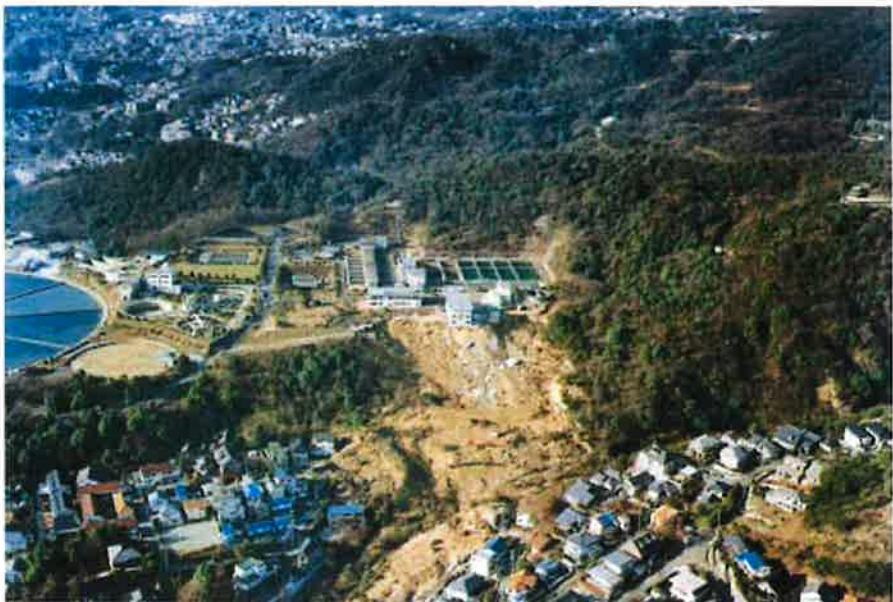
出典：「日本の地すべり」<http://www.mlit.go.jp/river/sabo/panf/00726ji-ex/31.pdf>

阪神・淡路大震災によって発生した土砂災害のうち、最も大きな被害が出たのが仁川百合野地区の地すべりであり、その規模は、幅及び長さが約 100 メートル、深さ 15 メートル、移動土塊は約 11～12 万立方メートルに達し、崩壊土砂は家屋 11 戸を押し潰し、34人が死亡した。崩壊した斜面の勾配は 18～20° であった（以上、甲B111－阪神淡路大震災から 15 年を経て～わかったこと、わからなかつたこと～斜面災害編）。

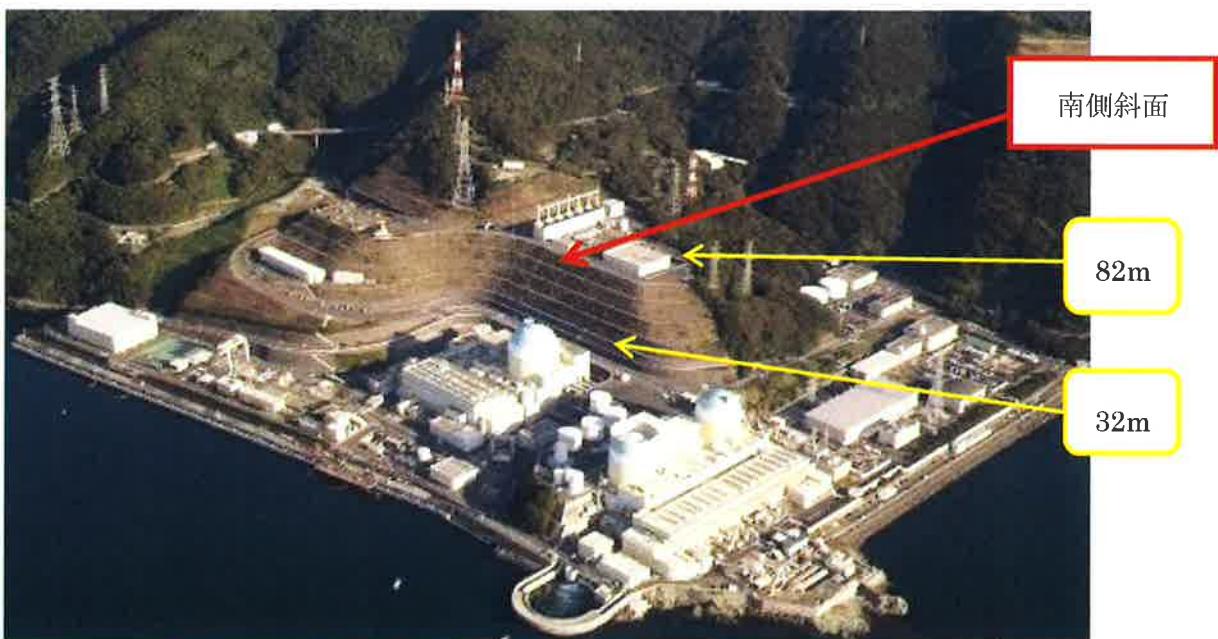
出典：ダイエイインターナショナル株式会社HP (<http://daiei.dreamblog.jp/18/18/>)

3号機の原子炉建屋の南側斜面（下図中、3号機の南にある造成された斜面のことをいう。以下同じ。）は、高さが地上約82メートル、そのうち地上から32メートル付近までは傾斜が60度もある急斜面である。そこから上の部分も、傾斜が約45度の斜面となっている。

3号機については、南側斜面の斜面法尻から原子炉建屋南端までの距離は、10メートルにも満たない。また、その南側斜面の高さ32メートル付近に設けられた道路部分の幅は10メートル程しかなく、その脇の高さ84メートル程まで続く斜面が地すべりを起こせば、容易に道路部分を越え、高さ32メートルの斜面を土塊が移動していくこととなる。

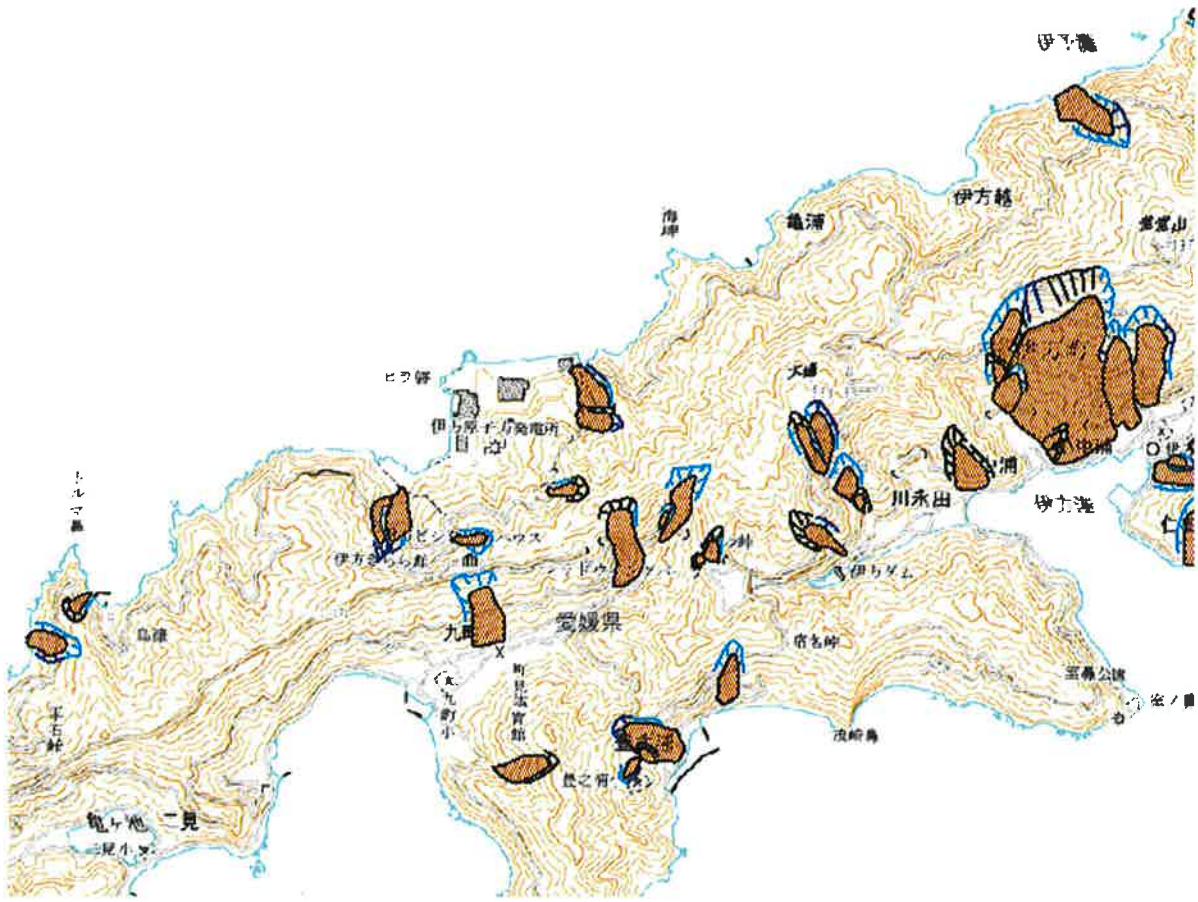
出典：地すべり地形分布図（甲D16）

独立行政法人防災科学技術研究所の地すべり地形分布図(甲B120)によれば、本件原発のすぐ東側の斜面で、大規模な斜面移動体がみられることから、同地点において、過去に、大規模な斜面変動が生じていることが明らかである。

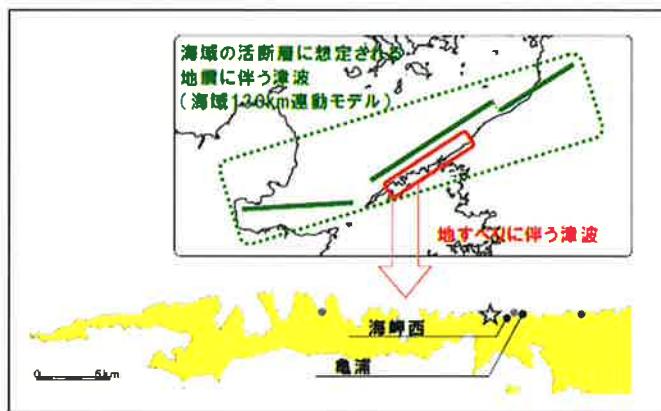
において、「地震発生直後に敷地東側で発生した『地すべり津波』が東から襲来し、約1～2分後には敷地前面に到達する」と述べ、本件原発の敷地東側で地すべりが発生する可能性を自認している。

図：基準津波の波源モデル平面図（「伊方発電所3号炉 耐津波設計方針について 補足説明資料」より抜粋）
